# Bahaya! Kondisi Kolom Proyek RKB SDN Putat Nutug 03 Terlihat Keropos

Lukman Hakim - [BOGOR.INDONESIASATU.ID](http://BOGOR.INDONESIASATU.ID)

Oct 12, 2022 - 08:22

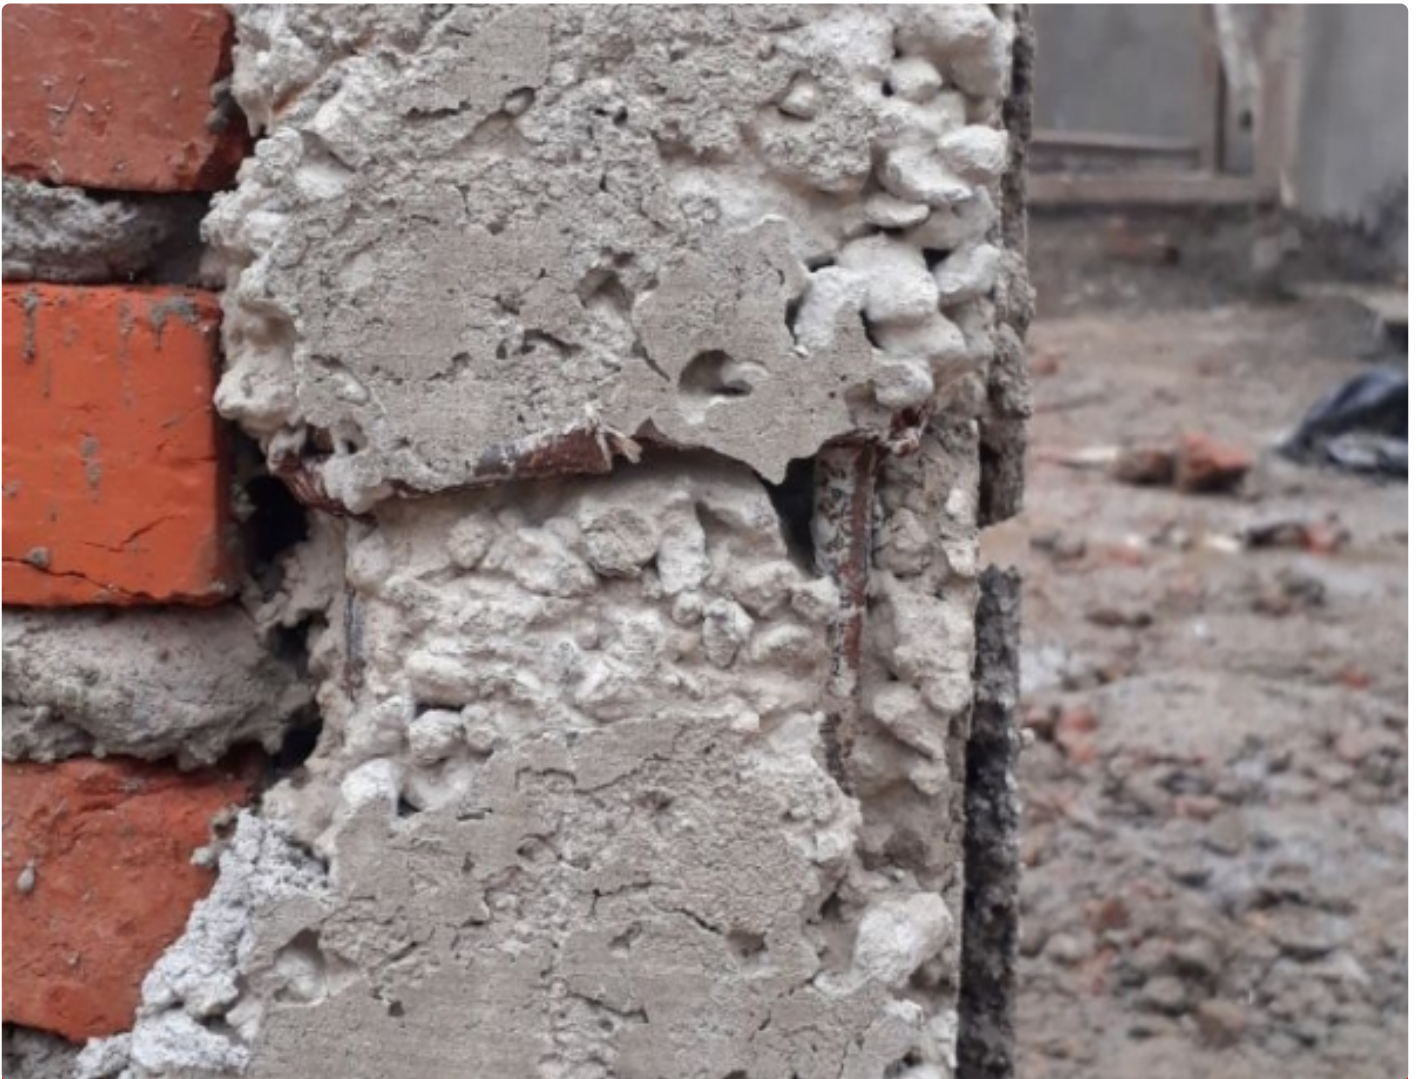
*Rawan ambruk, kondisi kolom proyek SDN Putat Nutug 03 terlihat keropos*

KAB.BOGOR,- Pekerjaan proyek Ruang Kelas Baru (RKB) di SDN Putat Nutug 03 Kec.Ciseeng yang bersumber dari APBD Kab.Bogor TA 2022 diduga tidak sesuai spek. Dari liputan media di lokasi, Minggu (9/10), terlihat kondisi struktur kolom banyak yang keropos, bahkan sampai terlihat rangkaian besi tulangan beton.

Selain itu, dari hasil ukur volume struktur kolom didapati tidak sesuai gambar. Dari hasil ukur yang dilakukan terlihat hanya 16cm X 16cm. Sementara pada gambar tertera 20cm X 20cm.

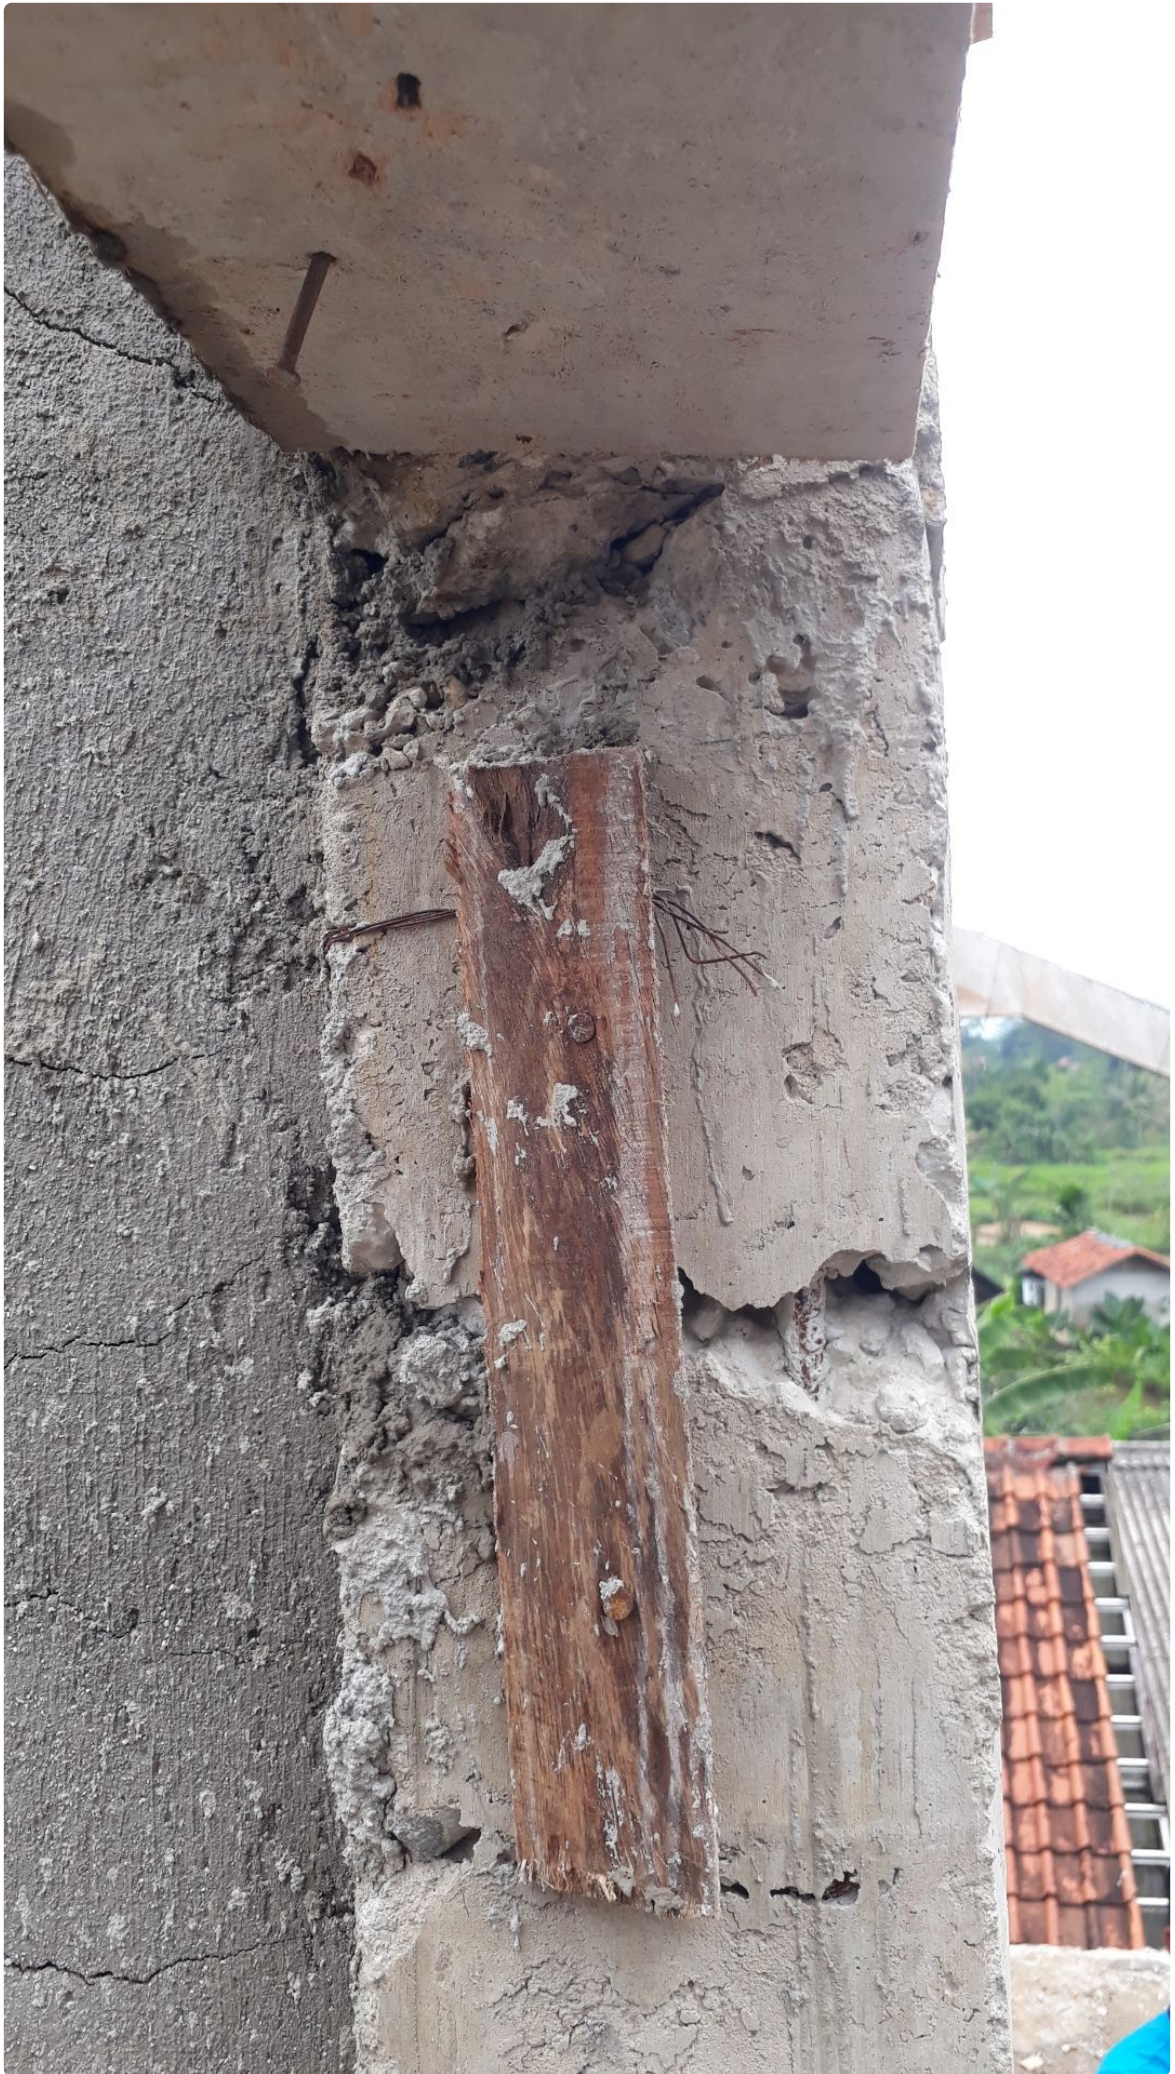
"Volume beton sementara sesuai antara gambar dan lapangan, untuk pengujian mutu beton K225 saya tidak tahu, apa sudah di cek ke Lab atau belum. Beton tidak keropos, karena baru selesai di cor. Ada bagian yang tidak tertutup beton," balas Ucok melalui pesan WhatsApp, Rabu (12/10).

" Yang saya perhatikan waktu membuat adukan, 1pc, 8ps, 10kr," balas nya.

"Ya, harus ada uji mutu dulu sebelum dilakukan pengecoran," jawab singkat nya melalui pesan singkat, Selasa (4/10).
