Besi Tulangan Beton Proyek Rehabilitasi SDN Cipayung 2 Diduga Tidak Sesuai Spek

Lukman Hakim - BOGOR.INDONESIASATU.ID

Oct 11, 2022 - 15:32

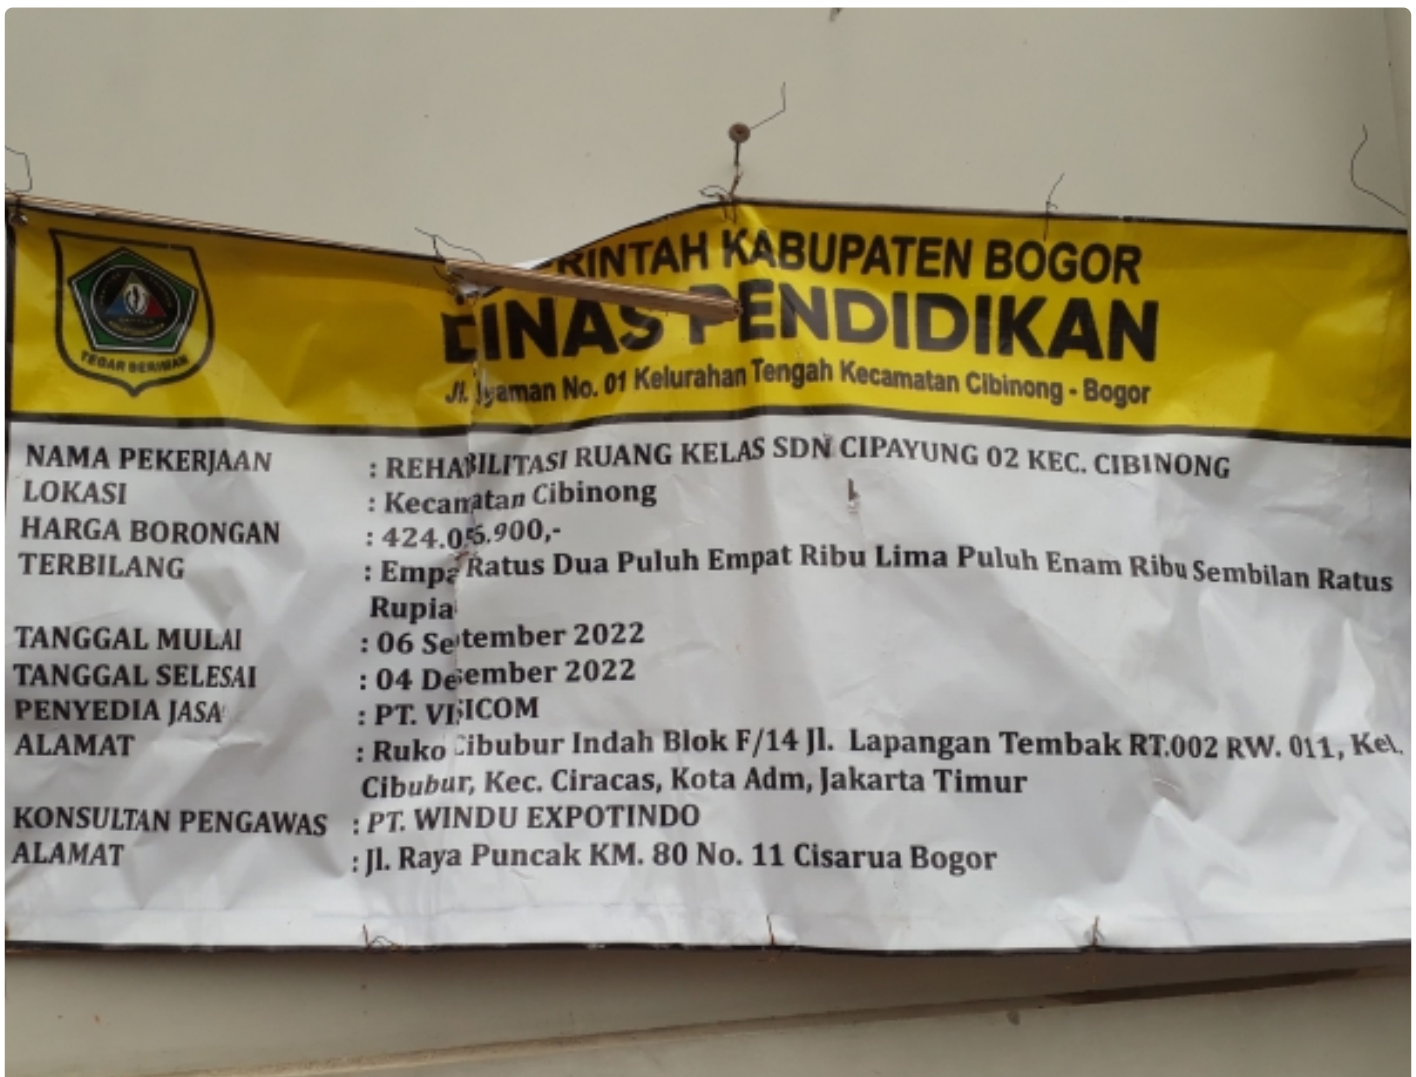
KAB.BOGOR,- Penggunaan besi tulangan besi beton polos pada proyek rehabilitasi di SDN Cipayung 2 Kec. Cibinong diduga tidak sesuai spek. Dari hasil liputan media di lokasi pada hari Minggu (9/10), di dapati besi polos pada balok lintel tidak sesuai dengan gambar perencanaan.

Hasil cek ukur yang dilakukan media, terlihat besi rangkaian balok lintel ini menggunakan ukuran 8mm. Terlihat jelas pada batang besi polos ini angka 8mm.

Sementara hasil cek pada gambar perencanaan tertera menggunakan besi polos 10mm.

Untuk volume/lebar kolom yang sudah berdiri dengan ukuran di gambar perencanaan terlihat berbeda. Pada gambar ukuran kolom (K1) tercantum 20cm X 20cm, namun yang berdiri 16,5cm X 16cm.
