# Volume Kolom Utama Proyek SDN Jampang Hambulu Jadi Sorotan

Lukman Hakim - [BOGOR.INDONESIASATU.ID](http://BOGOR.INDONESIASATU.ID)

Nov 24, 2021 - 18:43

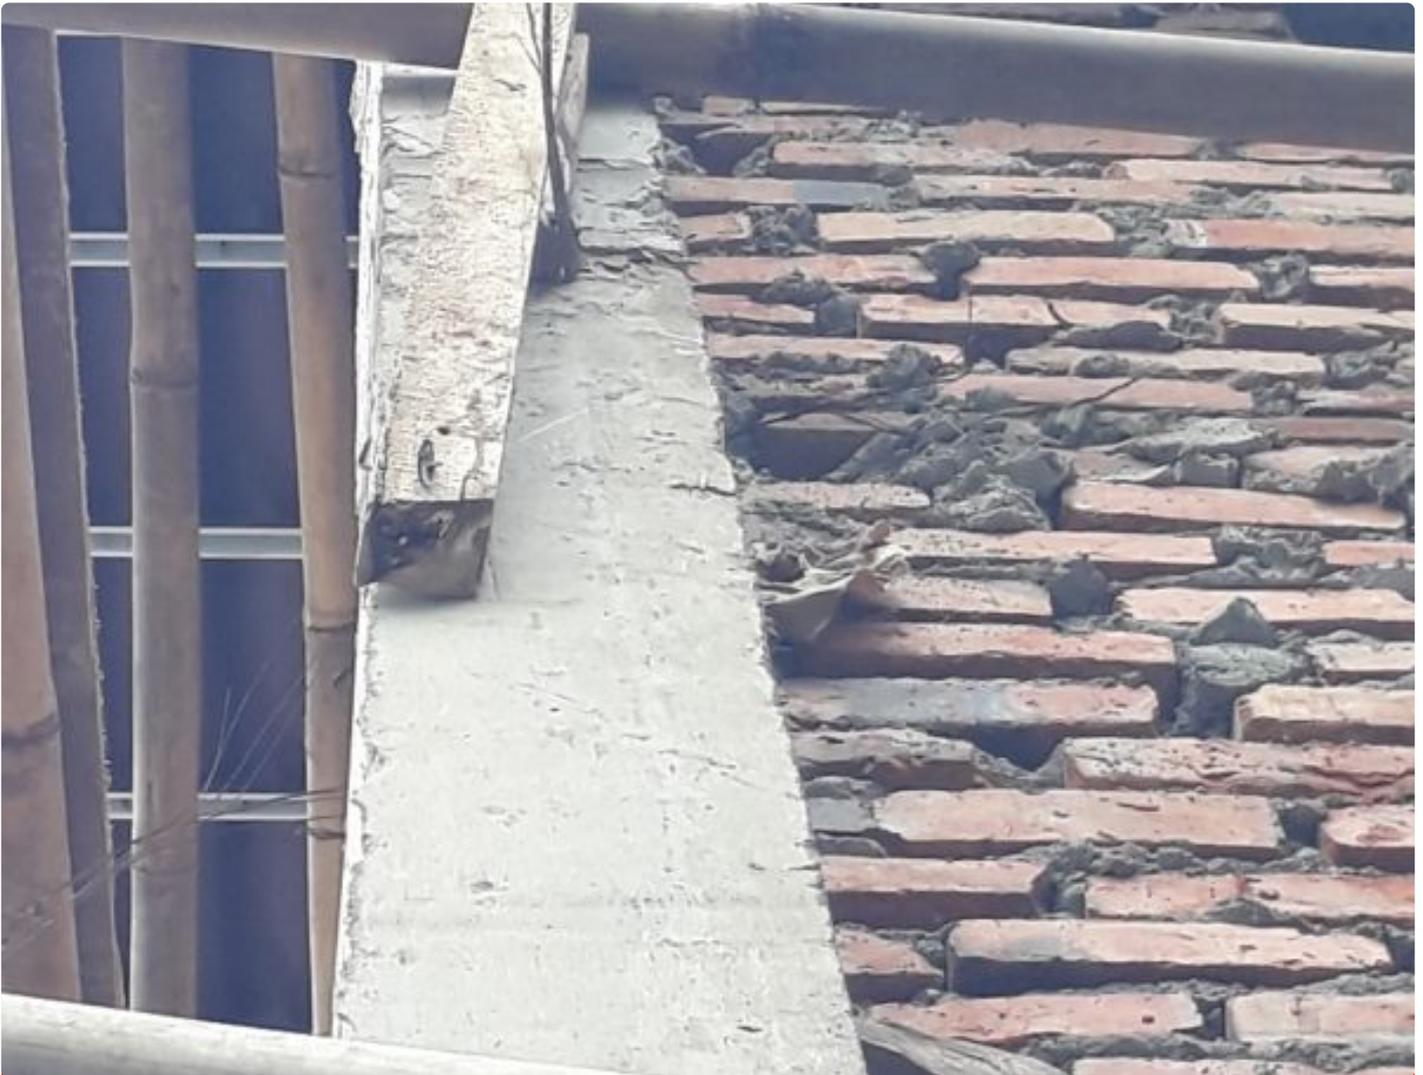
*Terlihat Kondisi Kolom Utama Tidak Lurus (Miring)*

Dari hasil ukur yang dilakukan team media pada hari Selasa (23/11) pada kolam utama yang menempel di dinding existing hanya 16cmx 20cm. Sementara pada gambar (K3) 20cmx25cm. Begitu juga pada kolam utama depan nya hanya 16cmx17.5cm, di mana pada gambar (K4) tertulis 20cmx20cm. Selain masalah volume, salah satu kolom utama di lantai atas terlihat tidak lurus (miring).
